# 高分子材料檢測實驗室 委託試驗報告

報告編號： 106A011-J312256

物品名稱： 銀琪塑膠UPVC管

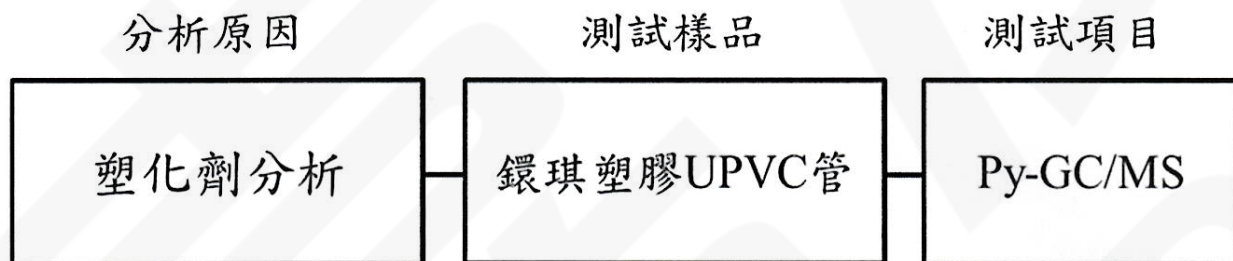
## 二、分析流程圖：

廠商提供銀琪塑膠UPVC管，欲針對樣品進行有無塑化劑添加之分析。

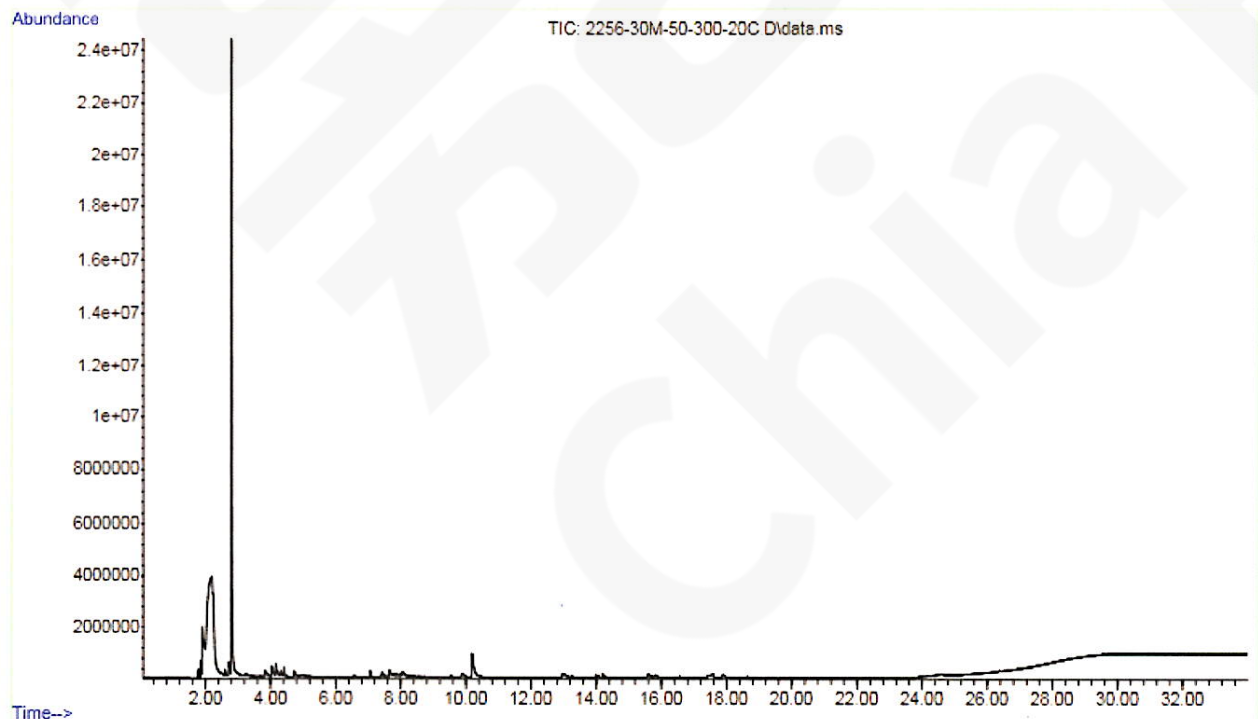
附圖一：Py-GC/MS 之 Desorption 段總質譜圖

利用 Py-GC/MS 以 20 °C/min 之升溫速率由 50 °C 升溫至 300 °C 進行 Desorption 段的質譜分析，總層析圖如附圖一。由 Desorption 段之分析結果中並未發現鄰苯、對苯、間苯類塑化劑訊號。
