高分子材料檢測實驗室 委託試驗報告

報告編號： 106A011-J312255

物品名稱： 環琪塑膠CPVC管

廠商提供環琪塑膠 CPVC 管，欲針對樣品進行有無鄰苯、對苯、間苯類塑化劑添加之分析。

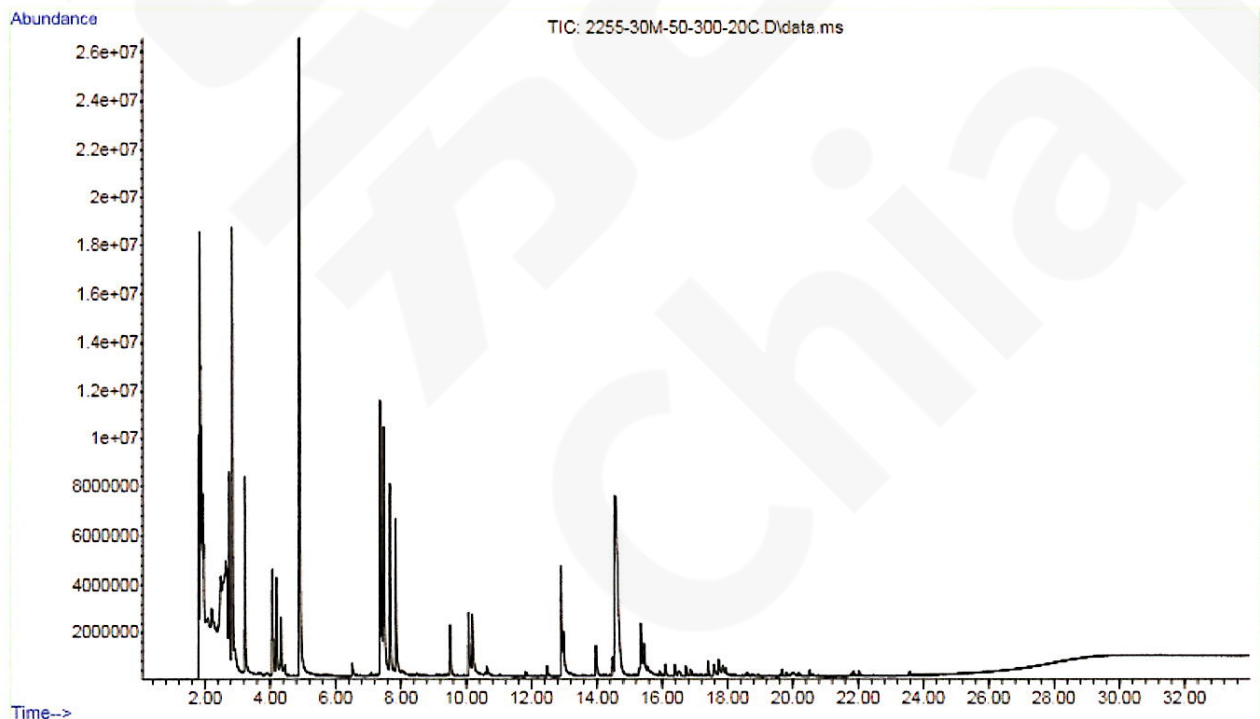
附圖一：Py-GC/MS 之 Desorption 段總質譜圖

利用 Py-GC/MS 以 20 °C/min 之升溫速率由 50 °C 升溫至 300 °C 進行 Desorption 段的質譜分析，總層析圖如附圖一。由 Desorption 段之分析結果中並未發現鄰苯、對苯、間苯類塑化劑訊號。
