高分子材料分析實驗室 委託試驗報告

收件日期： 2017年08月08日
報告編號： 106A011-J312257R2
發行日期： 2018年01月30日

委託單位： 嘉澎塑膠有限公司
單位地址： 台中市大雅區神林南路513巷
13號
物品名稱： 環琪塑膠UPVC透明流體管

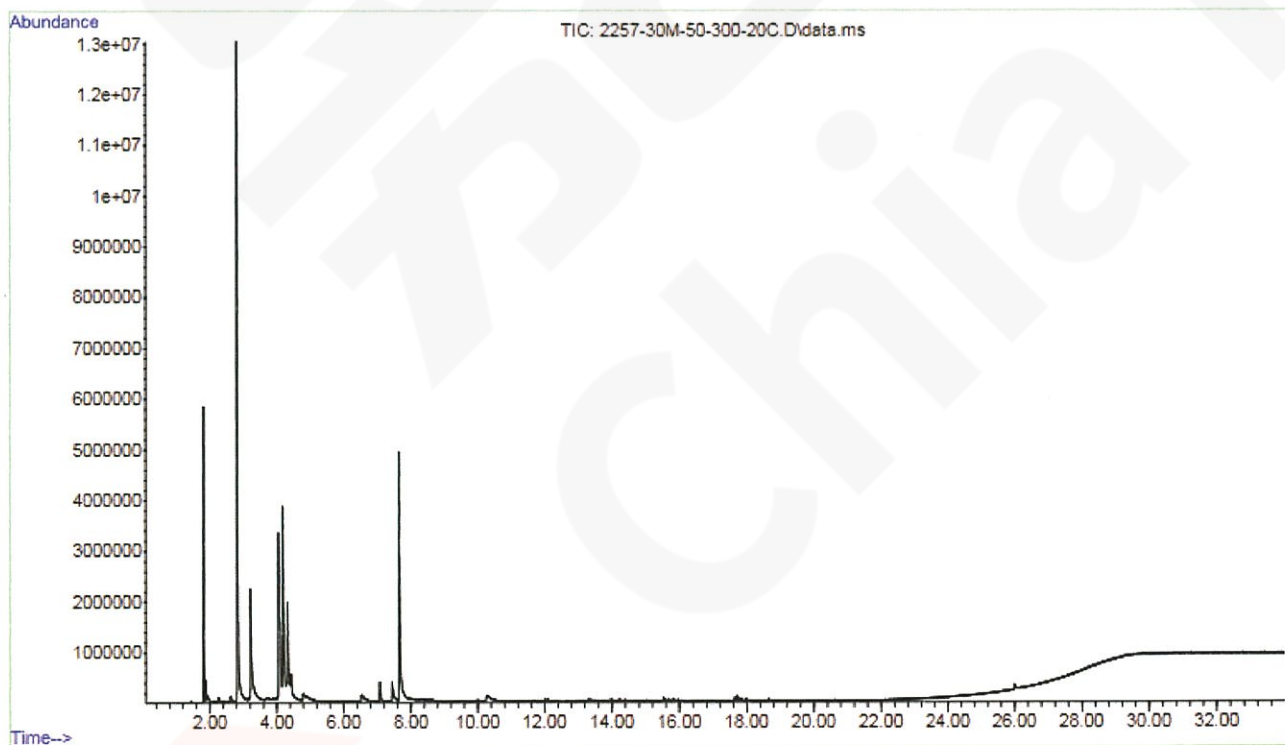
附圖一：Py-GC/MS 之 Desorption 段總質譜圖

利用 Py-GC/MS 以 20 °C/min 之升溫速率由 50 °C 升溫至 300 °C 進行 Desorption 段的質譜分析，總層析圖如附圖一。由 Desorption 段之分析結果中並未發現鄰苯、對苯、間苯類塑化劑訊號。
